## # I.1.i. Ecopista

Câmara Municipal

| Data | 09 / 01 / 2023 | | Local Montemor-o-Novo | |

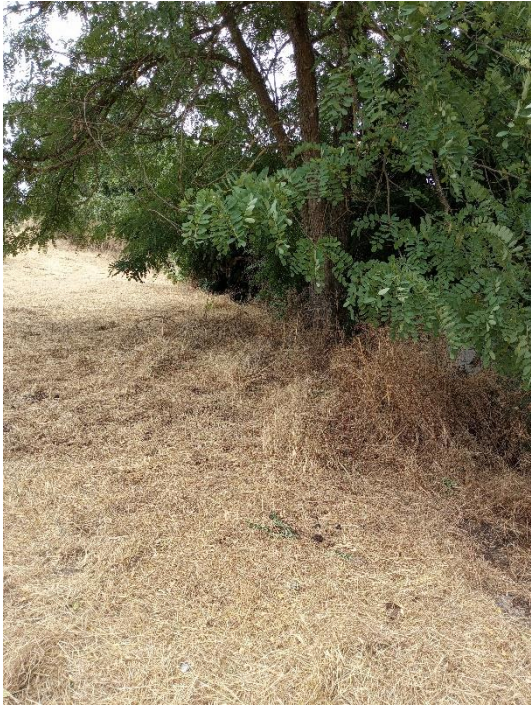
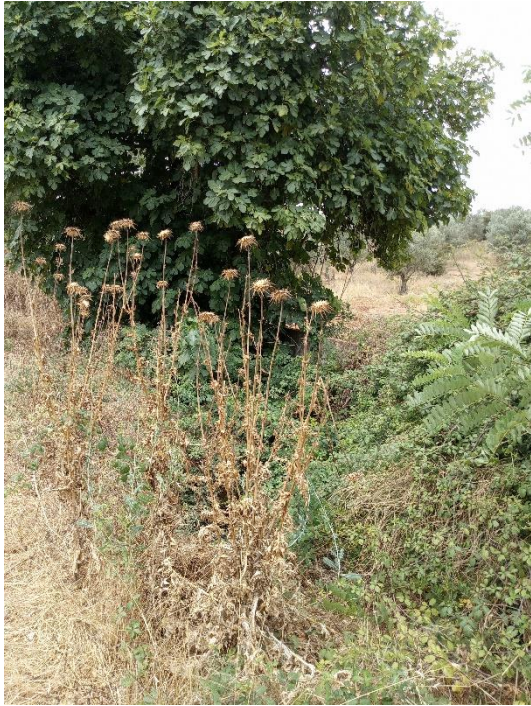
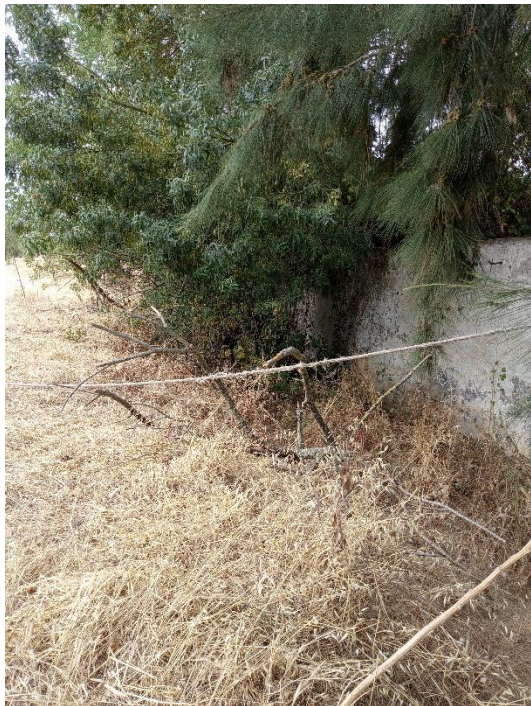
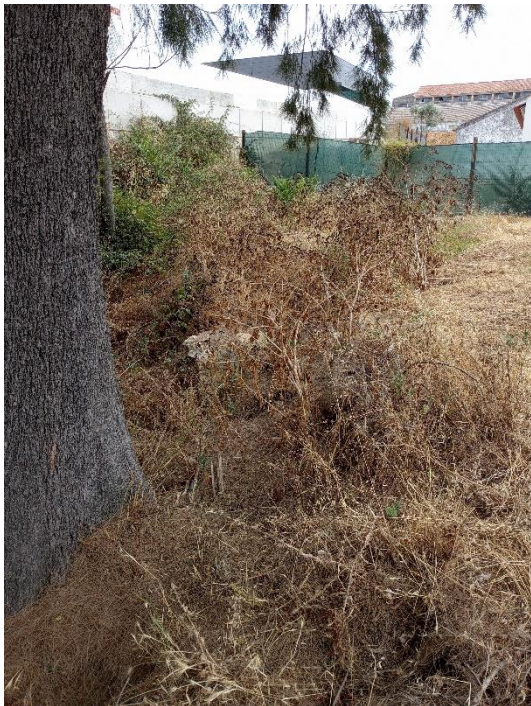
| Estruturas construídas no leito | | |
|---|---|---|
| Registo Fotográfico | | |

| Observações | | | |
|---|---|---|---|
| Troço bastante modificado e alterado, tentar focar intervenções mais na área da zona da ecopista, a zona na fabrica de chocolate foi “aterrada” para instalação do parque fotovoltaico. | | | |
