*“Projecto REAGIR - Reciclagem de Entulho no  
Âmbito da Gestão Integrada de Resíduos”*

## **TAREFA 4/ WP4 – INSTALAÇÃO, OPERAÇÃO E MONITORIZAÇÃO DA UNIDADE PILOTO DE RECICLAGEM DE DA FRACÇÃO INERTE DOS RCD (ENTULHOS)**

### **RELATÓRIO FINAL**

#### **Síntese dos Trabalhos e Conclusões**

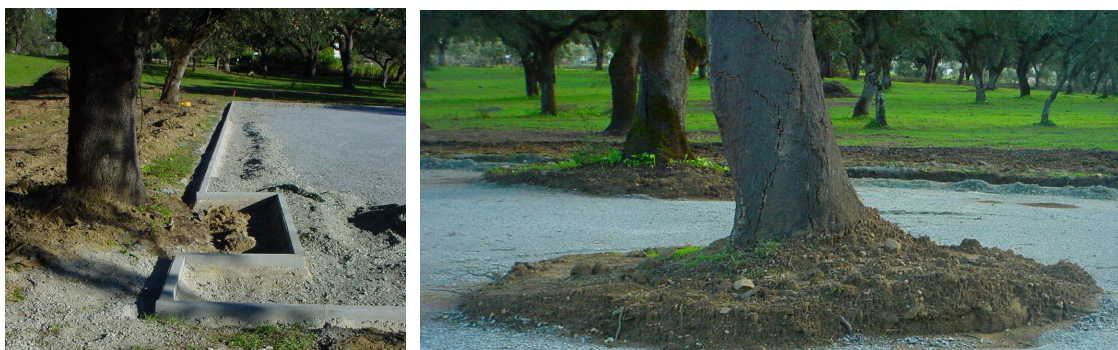
**Figura 2.2** – Alguns exemplos de medidas de protecção às árvores existentes, durante a execução da obra de instalação da Unidade Piloto

Destas medidas destacam-se os cuidados mantidos durante a obra de forma a evitar eventuais danos nos exemplares arbóreos existentes, tais como: quebra de ramos, danos/cortes nas raízes, evitar a circulação/compactação na zona das copas das árvores, por exemplo (figura 2.2). Estas medidas foram propostas pelo “*Plano de Gestão Florestal e Medidas Compensatórias para Instalação de Unidade Piloto de Reciclagem de Entulho*” (realizado na fase de Estudo Prévio da Unidade Piloto). A obra ficou concluída sem proceder ao abate de qualquer árvore. No DOC. 5 em anexo, apresentam-se algumas fotos recolhidas durante a execução da obra.

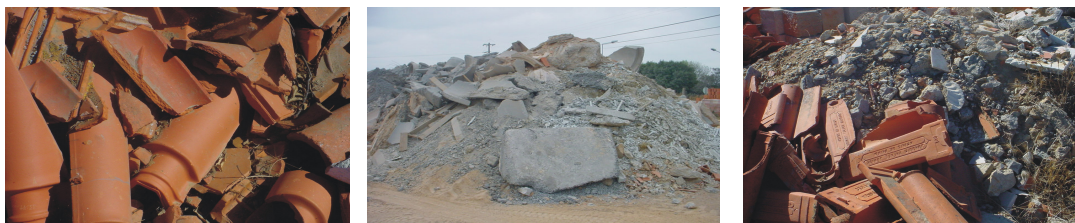
**Figura 3.1** - Exemplos dos RCD inertes que são recebidos e processados na Unidade Piloto

Estes RCD inertes (figura 3.1) são obrigatoriamente sujeitos a uma prévia separação no local de produção, por parte dos produtores, sob pena de ser recusada a sua recepção. Os restantes resíduos (figura 3.2) são rejeitados, sendo a responsabilidade dos respectivos detentores/produtores garantir um destino adequado para os mesmos.

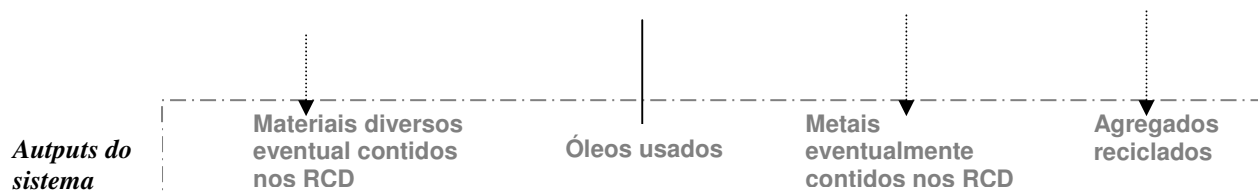
**Figura 3.5.** – Esquema simplificado da operação da Unidade Piloto, identificando os principais outputs do sistema de reciclagem a instalar.

A operação da Unidade Piloto produz alguns resíduos sólidos e efluentes líquidos, que podem ser classificados como outputs do sistema (figura 3.5). A gestão destes resíduos encontra-se descrita no capítulo 4, deste documento.

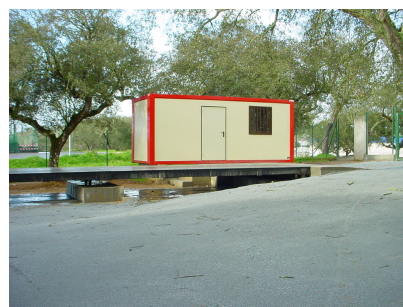
Local junto ao portão de acesso, onde foi instalada a portaria e a báscula de pesagem. Nesta zona a área de circulação foi objecto de pavimentação com uma camada de “tout-venant”.

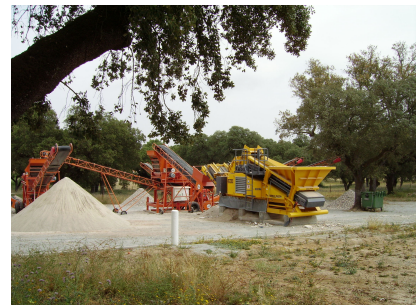
Local onde se realiza a operação de reciclagem, com área destinada à instalação do sistema de reciclagem e zonas para acumulação do material que vai sendo reciclado, bem como circulação da retroescavadora e colocação de contentores para depósito de fracções não inertes eventualmente existentes. Esta zona consiste numa plataforma com inclinação adequada à instalação e operação dos equipamentos em causa, a qual foi pavimentada com uma camada de agregado britado de granulometria extensa (tout-venant) com cerca de 20 cm, delimitada com lancis, prevendo-se locais de acesso à retroescavadora. Nesta zona foram instalados dois pontos de água para alimentação do sistema de redução de poeiras e apoio à manutenção dos equipamentos.

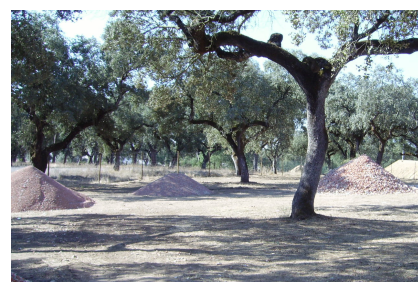
Zona destinada ao depósito temporário dos produtos acabados (agregados reciclados de diferentes

granulometrias). Esta zona encontra-se em terra batida, apresentando algumas árvores no seu interior, o que garante uma certa compartimentação do espaço.

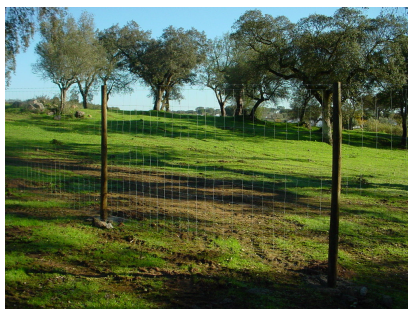
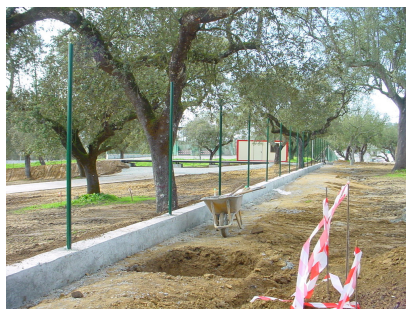
a) Vedações

**Figura 3.7 – Aspectos gerais da obra da Unidade Piloto**

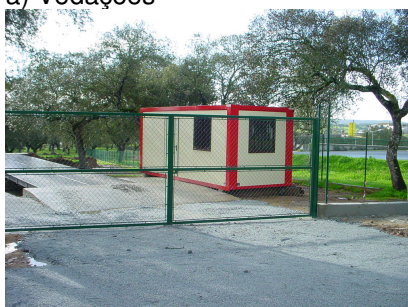
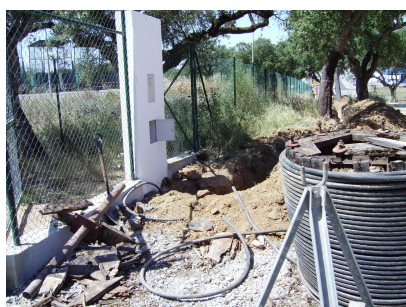
b) Portaria, portão de acesso e instalação da rede eléctrica

| Infra-estrutura | Justificação | Breve descrição |
|---|---|---|
| <b>Rede eléctrica</b> | Condições mínimas para os operários e funcionamento do equipamento de pesagem | O projecto da rede eléctrica inclui o fornecimento de energia à portaria, não se prevendo nesta fase a instalação de iluminação exterior da Unidade Piloto. O equipamento instalado (excepto a balança, que será ligada à portaria) não necessita de rede eléctrica. |

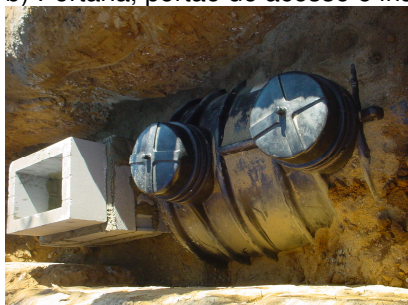
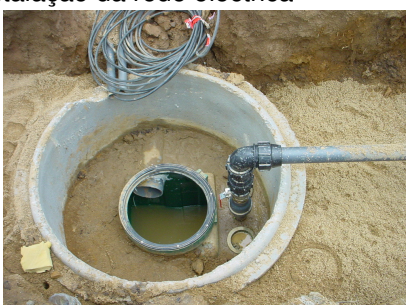
c) Separador de hidrocarbonetos e caixa de retenção de areias

| Infra-estrutura | Justificação | Breve descrição |
|---|---|---|
| <b>Rede de saneamento</b> | Garantir destino adequado para os efluentes produzidos durante o funcionamento (efluentes domésticos da portaria e águas de lavagens dos equipamentos) | Foi instalado um sistema de escoamentos de esgotos domésticos a partir da instalação sanitária da portaria, o qual garante a ligação com o sistema de saneamento público. Simultaneamente foi assegurada a drenagem das águas de lavagens na “zona de lavagem” para o mesmo sistema de saneamento. Instalou-se ainda um sistema simples de retenção de óleos provenientes da lavagem do equipamento, antes da sua descarga na rede de saneamento pública, bem como uma caixa de retenção de areias. |

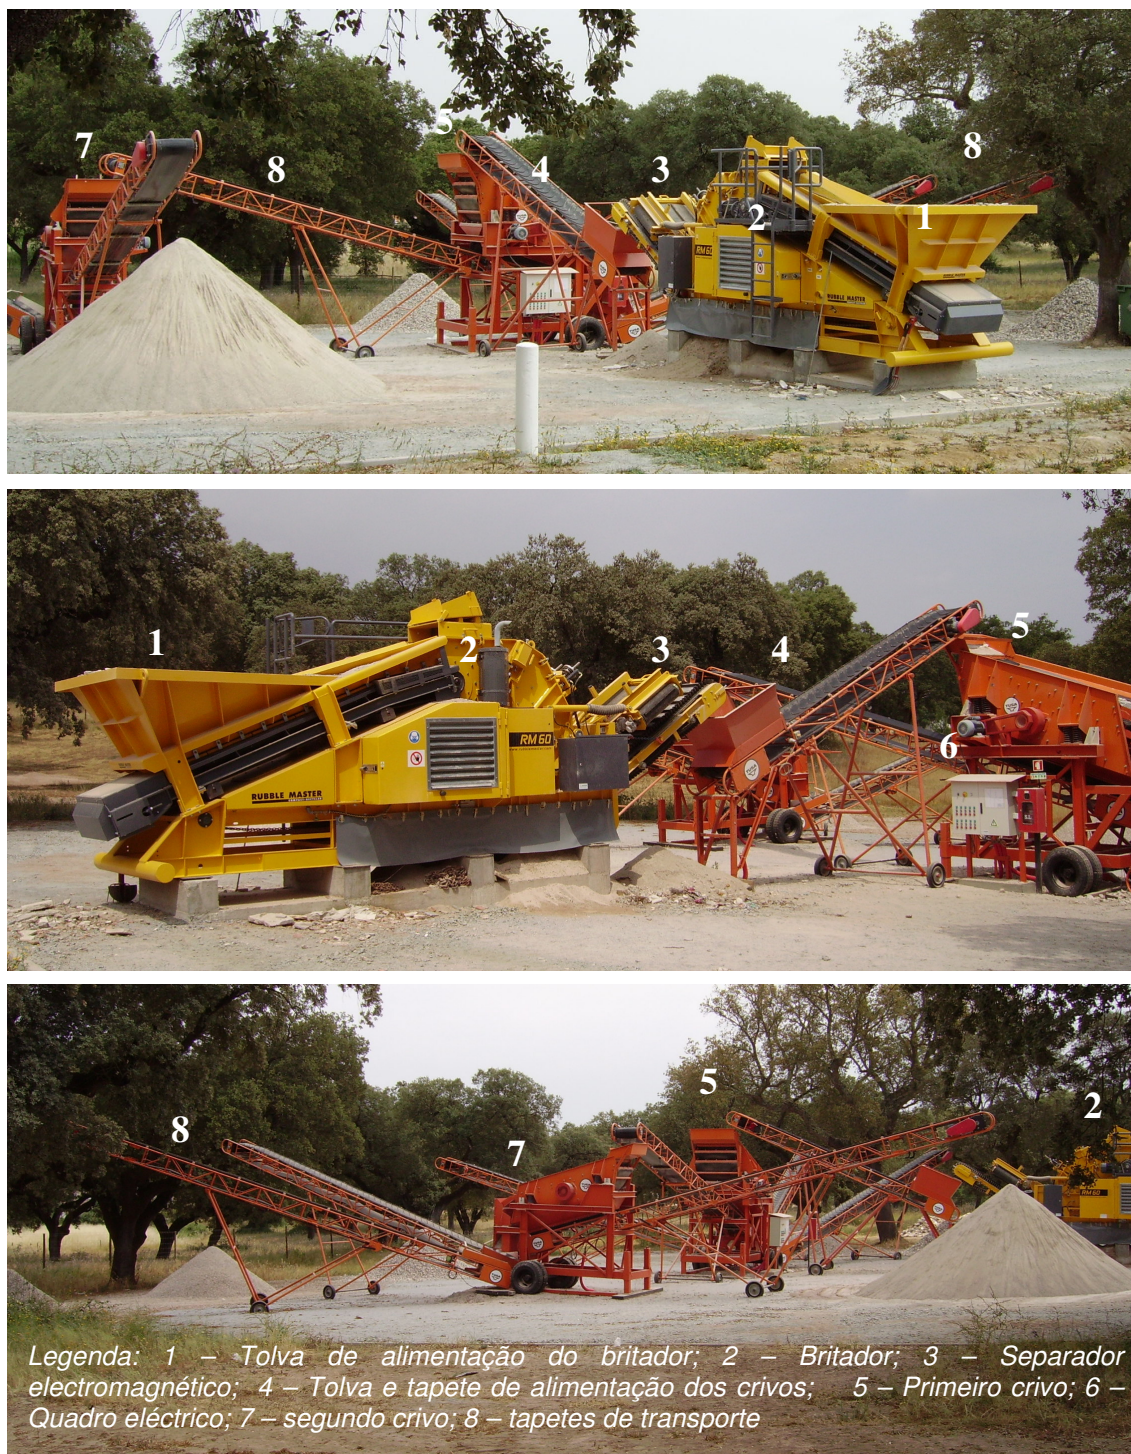
**Figura 3.8** – Aspectos gerais do equipamento de reciclagem e suas componentes

O sistema/equipamento de reciclagem é uma das principais componentes da Unidade Piloto, pois é este que permite a efectiva reciclagem dos resíduos. O sistema de reciclagem instalado é constituído por diferentes componentes, que em termos globais incluem: tolva de alimentação, britador, separador electromagnético, 2 crivos e 6 tapetes (figura 3.8).

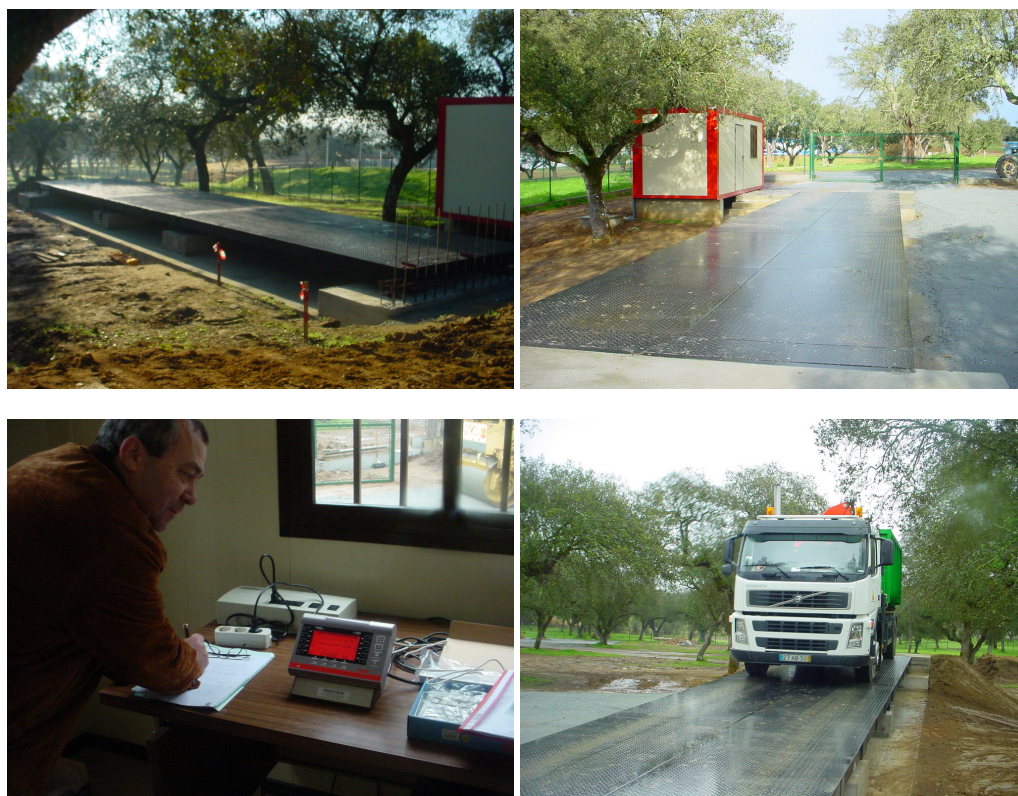
**Figura 3.12** – Trabalhos de instalação da báscula e aspecto final depois da montagem

A báscula de pesagem instalada consiste num equipamento fixo que faz parte integrante das infra-estruturas desta unidade, pelo que a sua localização, características e procedimentos de instalação foram definidos no projecto no Projecto de Execução da Unidade Piloto, tendo em conta a necessidade de conjugação com as restantes componentes da unidade.

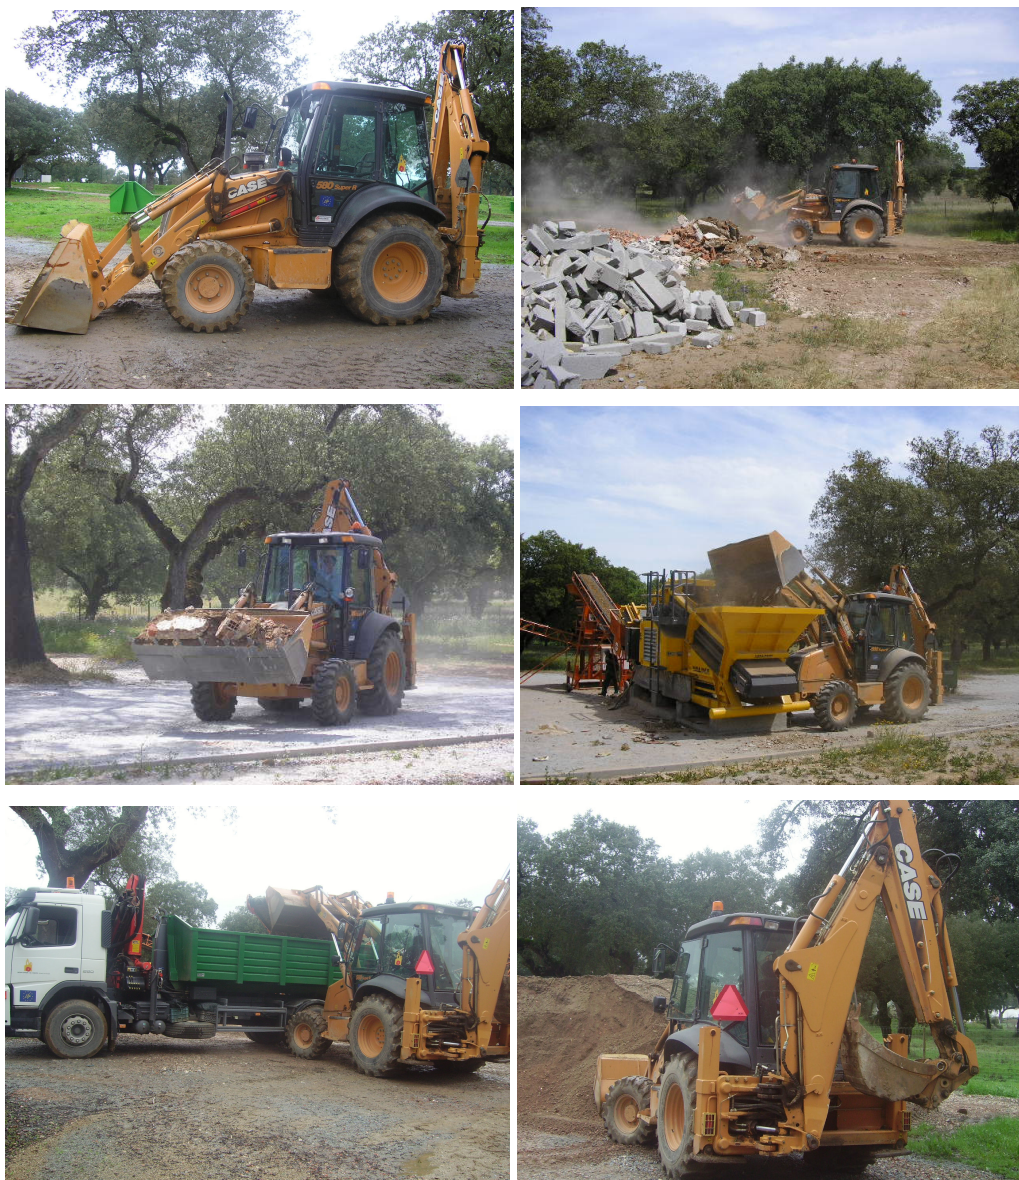
**Figura 3.13 – Serviços assegurados pela retro-escavadora (exemplos)**

A retro-escavadora adquirida apresenta tracção total (versão 4\*4) e lança extensível, bem como um carregador frontal (pá) com capacidade para um 1 m<sup>3</sup>. A largura do balde foi seleccionada de forma a garantir que a mesma fosse adequada à tolva de alimentação do equipamento de reciclagem.

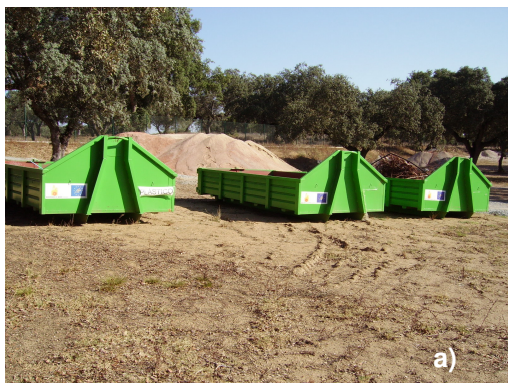
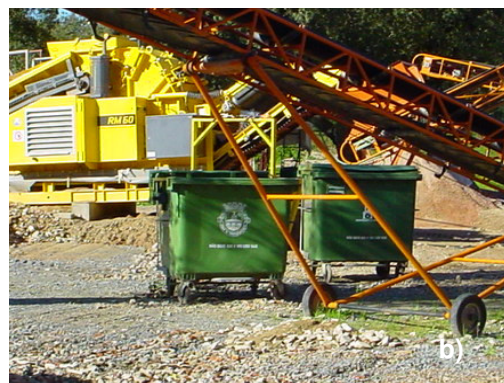
**Figura 3.15** – Contentores existentes na Unidade Piloto para armazenamento temporário de resíduos (fracções não inertes): a) contentores para madeiras, plásticos e metais; b) contentores para resíduos indiferenciados.

Foram instalados na Unidade Piloto 3 contentores móveis, de metal, com uma capacidade de 7 m<sup>3</sup>, os quais se destinam ao armazenamento temporário de RCD não inertes eventualmente existentes nos resíduos recolhidos, de acordo com as seguintes tipologias: plásticos, metais e madeiras (figura 3.15). Estes contentores foram cobertos com telas impermeáveis, adquiridas no âmbito do projecto.

Adicionalmente, foram ainda previstos 10 contentores plásticos (idênticos aos utilizados no sistema municipal de recolha de resíduos sólidos urbanos), distribuídos por diferentes locais da Unidade Piloto, onde se procedeu ao armazenamento dos resíduos indiferenciados semelhantes a RSU. Estes resíduos são recolhidos no âmbito do sistema municipal de RSU. Inicialmente, foram aproveitados alguns contentores antigos que deixaram de ser utilizados por se encontrarem com as tampas partidas. No entanto, com o decorrer da operação da unidade piloto verificou-se a necessidade de adquirir novos contentores, porque os resíduos armazenados não estavam protegidos na chuva, originando algumas escorrências.

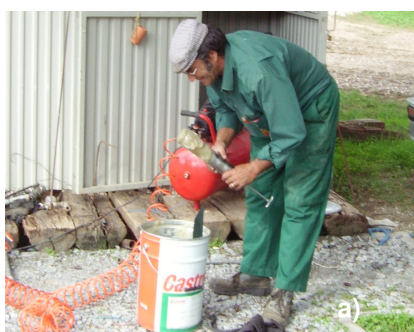
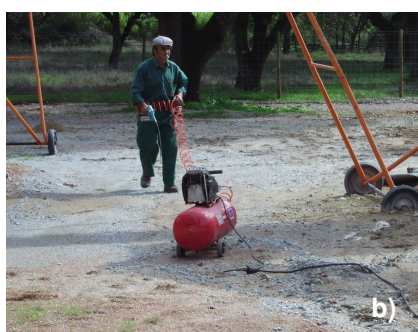
**Figura 3.16** – Equipamentos/ferramentas de operação/manutenção: a) bomba de lubrificação; b) compressor; c) caixa de ferramentas diversas

- Compressor eléctrico de 50 l, equipado com mangueira, pistola de limpeza e lubrificação. Necessário à limpeza de finos que se acumulam na base do britador.
- Bomba de lubrificação (lubrificação regular de algumas peças da unidade de britagem e crivagem)
- Caixa de ferramentas diversas

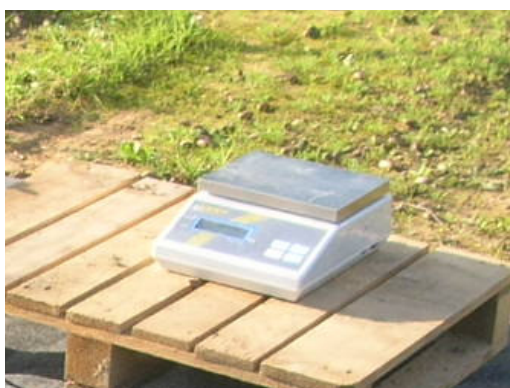
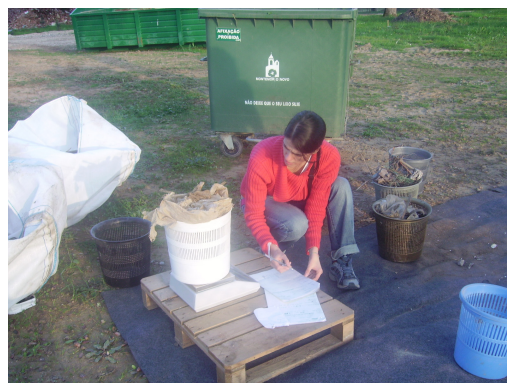
**Figura 3.17** – Balança utilizada nos ensaios de monitorização efectuados.

A pesagem de pequenas quantidades de materiais, no âmbito dos ensaios realizados na Unidade Piloto, foi inicialmente efectuada com uma balança dispensada pelo parceiro RTS, Pré-fabricados de betão, lda (Figura 3.17). Posteriormente, foi adquirida uma balança semelhante que permitiu assegurar os ensaios previsto no plano de monitorização da Unidade Piloto.

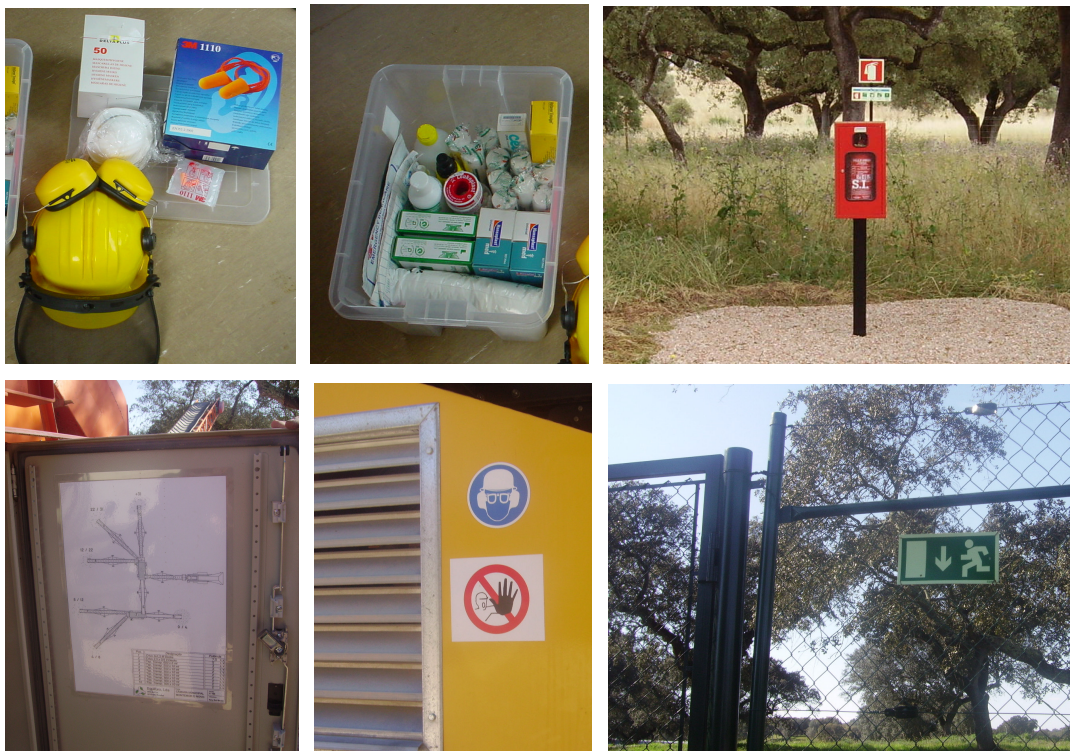
**Figura 3.18** – Exemplos dos elementos de protecção individual, caixa de primeiros socorros, extintores e placas de sinalização, disponíveis na Unidade Piloto

- Caixa de primeiros socorros, contendo: •*Algodão hidrófilo; Álcool a 80%; Betadine; Tesoura; Soro Fisiológico; Cotonetes; Ligaduras; Adesivo; Gaze esterilizada; Talas variadas; Água oxigenada; Luvas cirúrgicas; Barra de sabão; Lenço triangular; Pensos rápidos; Pomada Anti-séptica; Pomada analgésica*
- Capacete com viseira em acrílico e abafadores (auriculares)
- Óculos de protecção panorâmicos
- Tampões para protecção auricular
- Máscaras de protecção para boca e nariz
- 3 extintores distribuídos pela portaria (extintor pó químico – 6 kg), zona de armazenamento de resíduos e zona de reciclagem (extintores CO2 – 2 kg)
- Placas de sinalização reflectoras com instruções de utilização para os diversos equipamentos
- Placas de sinalização de saída de emergência

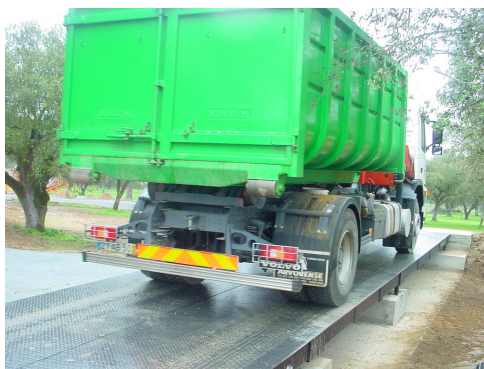
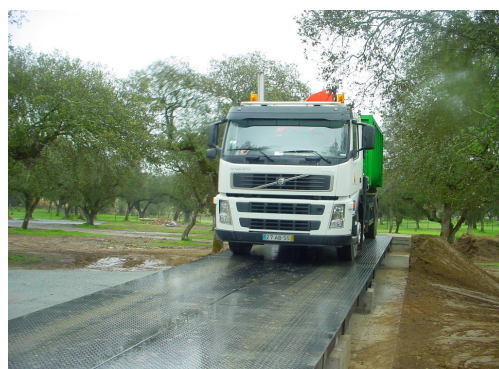
**Figura 4.1** – Os veículos são pesados à entrada e à saída, de forma a determinar o peso dos RCD transportados e entregues na Unidade Piloto.

Todos os resíduos recebidos foram pesados na báscula-ponte (figura 4.1). Durante a pesagem era efectuada uma análise prévia da conformidade dos resíduos, de forma a verificar se os mesmos se encontravam devidamente separados. Caso se verificasse a presença de quantidades significativas de plásticos, embalagens, vidros, madeiras, etc, a carga era rejeitada. No entanto, esta situação apenas ocorreu uma vez.

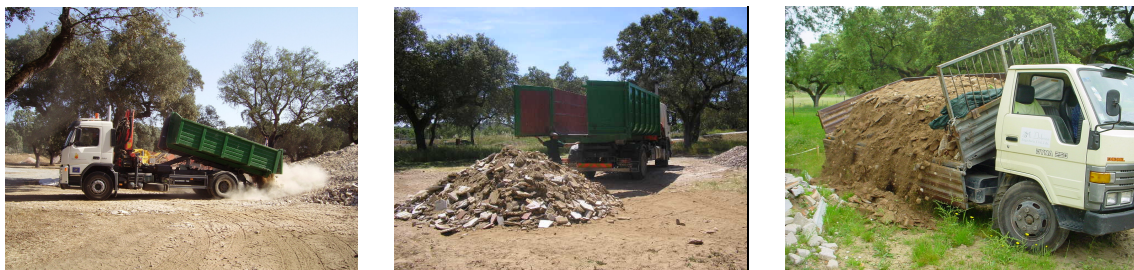
**Figura 4.2** – Descarga dos resíduos na zona de armazenamento.

No sentido de garantir que os resíduos eram descarregados no local correcto, a operação de descarga era acompanhada pela funcionário da Unidade, que indicava ao condutor do veículo onde deveria efectuar a descarga, verificando durante a mesma se os resíduos não apresentavam contaminantes. A definição do local onde os resíduos seriam descarregados era realizada através de uma observação directa do material (por exemplo, resíduos com um aspecto geral mais cinzentos eram compostos maioritariamente por betão e resíduos com tons mais avermelhados apresentam mais cerâmica).

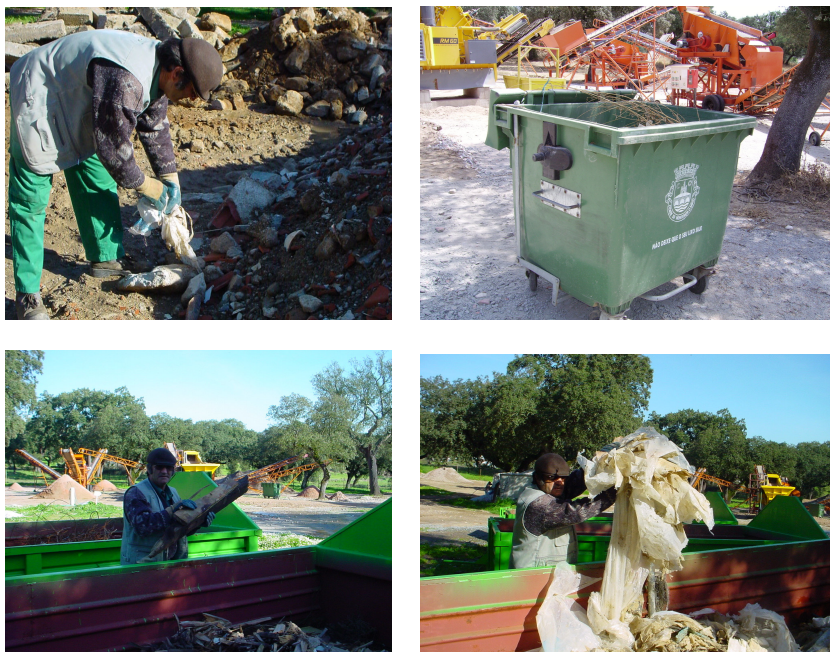
**Figura 4.3** – Triagem manual e armazenamento de fracções não inertes.

Triagem manual de fracções não inertes de maiores dimensões (madeiras, latas, objectos diversos, embalagens, plásticos, etc) . Após depósito na zona de armazenamento, os resíduos foram sujeitos a uma inspecção visual mais cuidada, no âmbito da qual foram removidas as fracções mais grosseiras de resíduos não inertes, eventualmente presentes e que iam ficando a descoberto com o revolvimento dos resíduos. Desta triagem resultaram pedaços de madeira, plásticos e objectos diversos, tais como: luvas, escovas, tecidos, restos de instalações eléctricas, fitas, etc. As madeiras removidas foram colocadas num contentor metálico para posterior encaminhamento para destino adequado. Os plásticos encontravam-se normalmente degradados e contaminados com terras e pó, não sendo possível encaminhá-los para reciclagem, pelo que foram colocados num contentor de resíduos equiparáveis a resíduos

sólidos urbanos, juntamente com os resíduos indiferenciados que são removidos manualmente (figura 4.3).

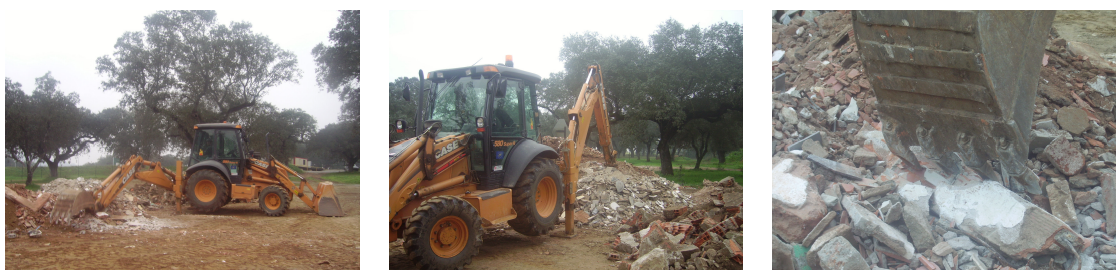
**Figura 4.4** - Fracturação de alguns resíduos antes da sua britagem, de forma a garantir uma dimensão adequada

- Fracturação de blocos de maiores dimensões, (garantir as dimensões máximas que podem ser introduzidas no britador e/ou reduzir o desgaste do equipamento). Esta operação foi realizada com a pá da retroescavadora, quando a rigidez dos resíduos em causa o permitia, e com a ajuda de um pequeno martelo pneumático (figura 4.4). Tal como referido no Capítulo 3, não foi adquirido equipamento próprio para esta operação, porque se previa que as quantidades de resíduos com grandes dimensões fossem pouco significativas, o que não justificava a sua aquisição numa fase piloto. No entanto, ao longo do projecto surgiram algumas situações em que a recepção de resíduos de maiores dimensões teve de ser rejeitada, visto que os mesmos não podiam ser introduzidos no britador e não dispunhamos de equipamento adequado para a sua fracturação.

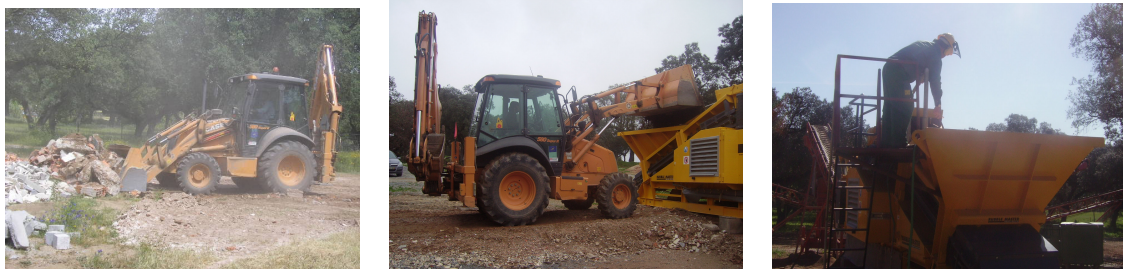
**Figura 4.5** – Alimentação do sistema de reciclagem

Nesse sentido, os resíduos eram recolhidos na zona de armazenamento (utilizando a pá da retro-escavadora), sendo transportados e colocados directamente na tolva de alimentação do britador. Nestes casos, um dos funcionários ficava encarregue de observar o comportamento das diferentes componentes do sistema de britagem, enquanto o operador da retro-escavadora procedia à recolha dos resíduos e alimentação do britador (figura 4.5).

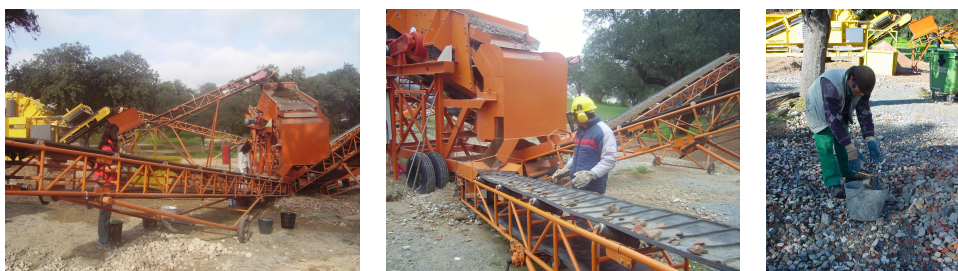
**Figura 4.9** – Os agregados reciclados com granulometria > 31 mm apresentam, por vezes, alguns materiais não inertes, que devem ser removidos de forma a promover o seu aproveitamento.

Durante a operação do sistema de reciclagem verificou-se que os agregados > 31mm apresentavam, por vezes, quantidades significativas de fracções não inertes, enquanto que nos restantes agregados era difícil detectar a presença destas materiais. Após uma observação mais cuidada verificou-se que a primeira grelha do primeiro crivo (a qual permite a separação das fracções superiores a 31 mm) permitia uma triagem complementar dos resíduos não inertes. De facto, os resíduos não inertes ainda existentes nesta fase apresentavam normalmente dimensões superiores a 31 mm, ficando retidas no primeiro crivo, conjuntamente com as fracções inertes > 31mm.

Assim, os resíduos não inertes acabavam por ficar concentrados nos materiais que saíam na primeira grelha do 1.º crivo, sendo mais fácil proceder à sua identificação e remoção. Desta forma, a operação da Unidade Piloto passou a integrar a triagem manual dos resíduos retidos no primeiro crivo, sempre que possível, de forma a permitir nova britagem destes materiais ou a sua utilização. Esta triagem era efectuada baixando o primeiro tapete do sistema de crivagem, por onde circula o material reciclado de granulometria > 31mm. Adicionalmente, procedia-se a uma triagem complementar à saída do tapete, de forma a remover eventuais componentes não inertes ainda existentes (figura 4.9).

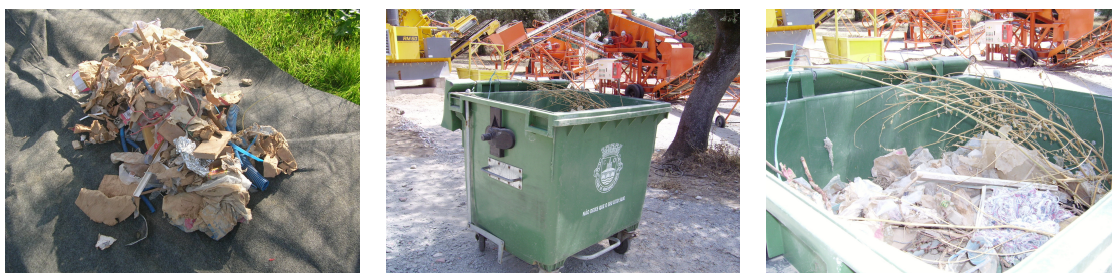
**Figura 4.10** – As fracções não inertes removidas manualmente (após a 1.ª crivagem) são armazenadas temporariamente em contentores de plástico de 1000 l, sendo encaminhados para aterro.

Os resíduos não inertes provenientes desta triagem apresentam dimensões reduzidas e são maioritariamente constituídos por resíduos indiferenciados ou muito contaminados com poeiras, pelo que não podem ser encaminhados para reciclagem. Desta forma, estes resíduos foram depositados nos contentores de resíduos equiparáveis a RSU (figura 4.10).

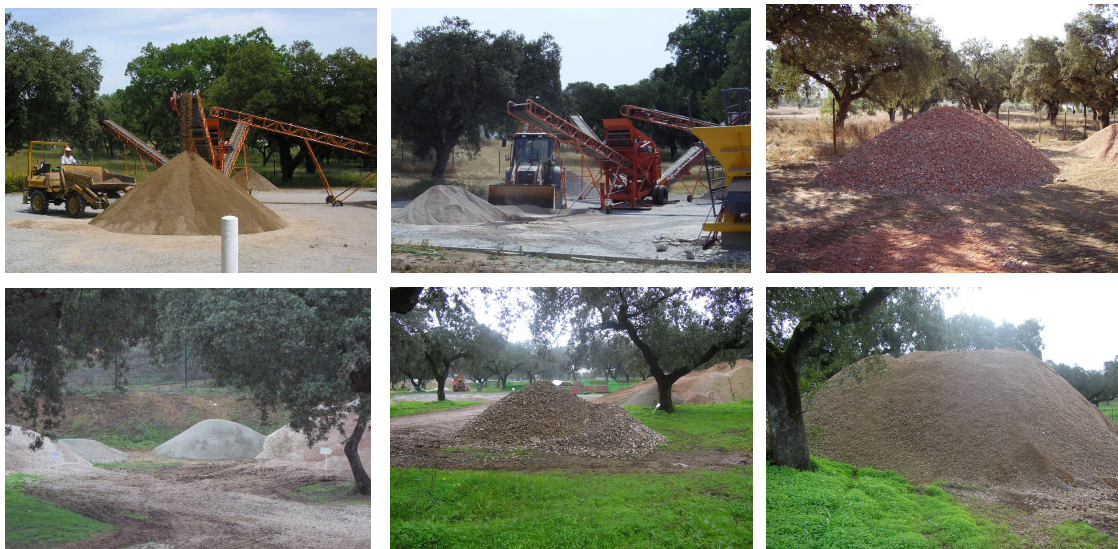
**Figura 4.10** – Transporte e armazenamento dos agregados reciclados na Zona de Armazenamento

Os agregados reciclados produzidos na zona de reciclagem eram transportados regularmente (com a ajuda da retroescavadora) para locais pré-definidos na Zona de Armazenamento dos Agregados Reciclados, de acordo com as suas granulometrias e resíduos que lhes deram origem (figura 4.10), nomeadamente:

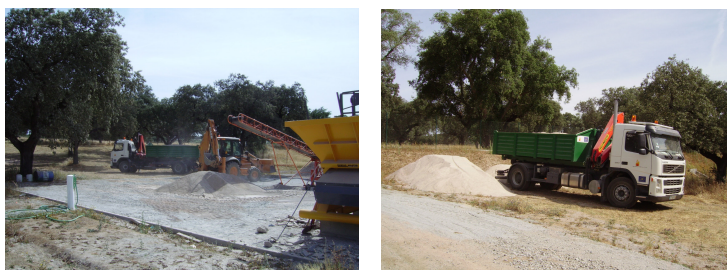
**Figura 4.13** – Recolha de agregados reciclados para valorização, no âmbito dos casos de estudo do projecto

Os agregados reciclados foram recolhidos e transportados (figura 4.12) até aos locais de valorização previstos nos casos de estudo da Tarefa 5 do projecto. Antes de saírem da Unidade Piloto foi registado o peso, a data, a tipologia dos agregados e o seu destino final.

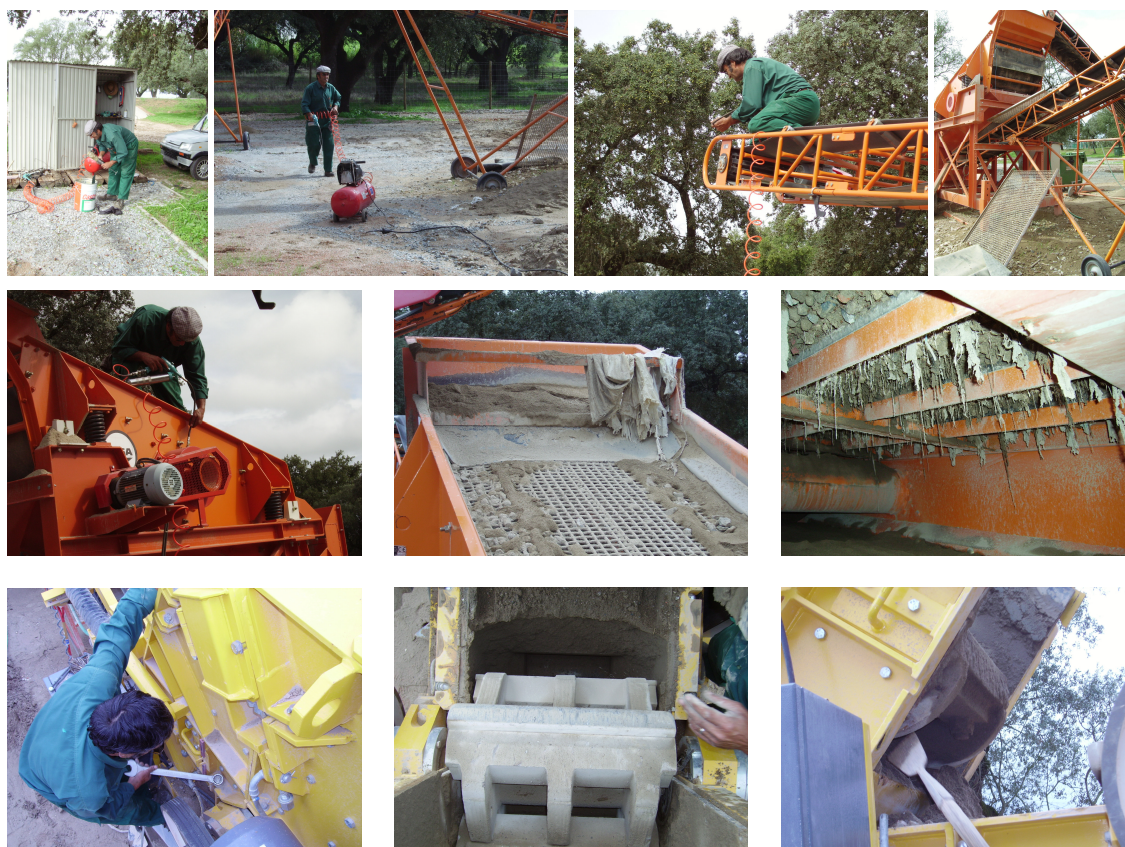
**Figura 4.14** – Aspectos gerais da limpeza e manutenção do equipamento de reciclagem

O equipamento de reciclagem da Unidade Piloto exigiu cuidados de manutenção específicos e regulares que foram garantidos pelos respectivos funcionários (figura 4.14), tais como:

- lubrificação dos motores do equipamento de britagem e crivagem (1 vez de três em três semanas)
- limpeza do britador e dos crivos (1 vez por semana)
- revisão geral do estado do equipamento (sempre que se ligava o equipamentos)

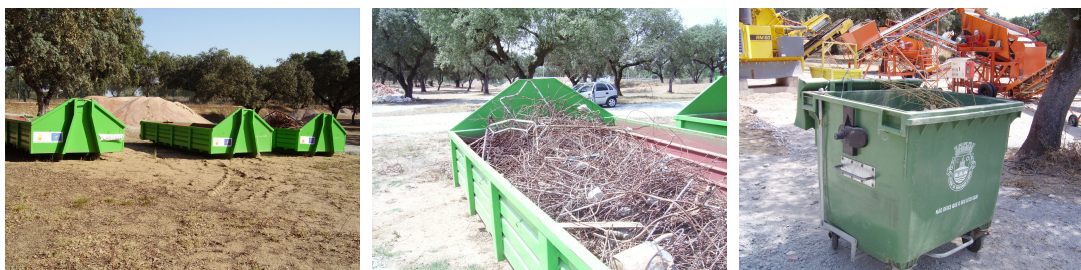
**Figura 4.15** – Armazenamento temporário de resíduos não inertes produzidos na Unidade Piloto

A gestão dos resíduos e efluentes produzidos foi realizada de acordo com o seguinte (figura 4.15):

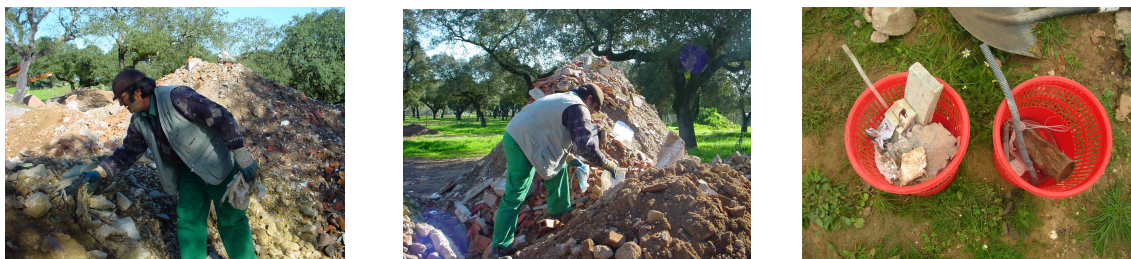
**Figura 4.19** – Triagem manual dos materiais não inertes de maiores dimensões, previamente à sua reciclagem.

- i. Os RCD provenientes de uma mesma obra foram armazenados em pilhas separadas. Sendo registado o volume e o peso total dos RCD armazenados, bem como a tipologia da obra em causa e aspecto geral dos resíduos.
- ii. Após um determinado período de armazenamento, procedeu-se à remoção manual de fracções não inertes de maiores dimensões existentes à superfície da pilha de resíduos, as quais foram separadas por tipologia de material não inerte (figura 4.19).

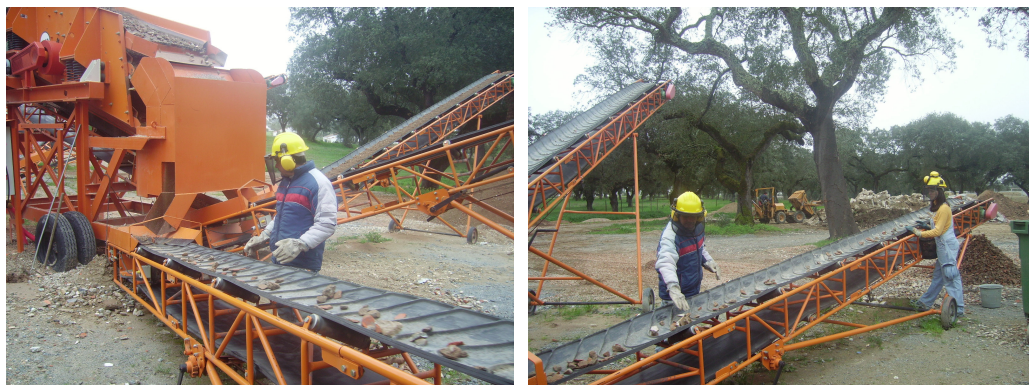
**Figura 4.20** – Triagem manual das fracções não inerte no primeiro tapete do sistema de crivagem (material > 31 mm).

- iv. Posteriormente, os RCD provenientes da mesma obra, foram britados. Durante a britagem procedeu-se à recolha das fracções metálicas removidas, bem como a remoção manual das fracções não inertes que passavam na grelha do crivo e tapete que permitia a separação dos fracções superiores a 31 mm (figura 4.21).

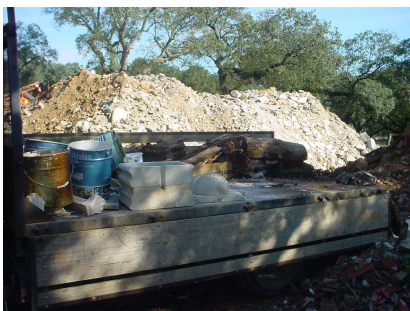
**Figura 5.3** – Exemplo de carga de resíduos que foi rejeitada, devido à presença de RCD não inertes.

Os resíduos recebidos na Unidade Piloto foram obrigatoriamente objecto de prévia separação na origem, de forma a não incluírem resíduos não inertes (madeiras, vidros, plásticos, embalagens diversas, cartões, etc). No entanto, considerou-se importante controlar e tentar caracterizar a percentagem e tipologia de contaminantes eventualmente presentes, de forma a testar a necessidade de introduzir operações de triagem mais eficazes que as previstas actualmente (triagem manual das fracções mais grosseiras, triagem magnética das fracções metálicas e triagem completar no primeiro tapete do sistema de crivagem). No período em causa, foi apenas rejeitada uma carga de resíduos (cerca de 5 m3), proveniente de uma obra realizada no concelho (figura 5.3). A carga foi rejeitada porque apresentava diversos materiais não inertes, como latas de tinta, restos de embalagens diversas e sacos com lixo orgânico, sendo impossível garantir a sua remoção manual ou que as fracções inertes não tinham ficado contaminadas com resíduos perigosos.

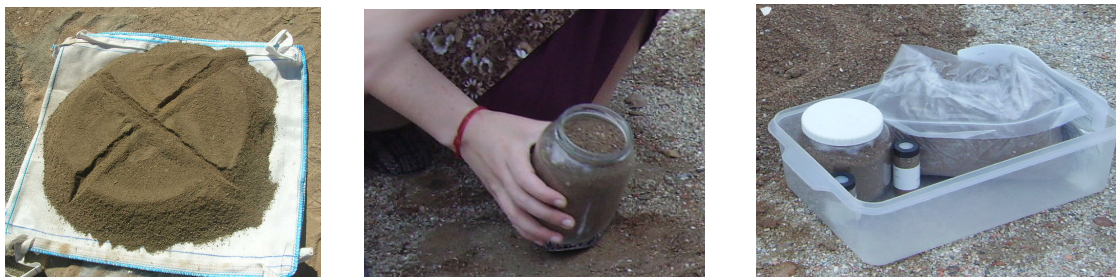
**Figura 5.6** – Recolha de amostras de agregados para determinação das características ambientais

As amostras foram recolhidas numa pilha com cerca de 15 m<sup>3</sup> de volume, construídas ao longo de 6 meses. Ou seja, ao longo de 6 meses, após cada dia de britagem era recolhida, com a pá da retro-escavadora, uma amostra com 1 m<sup>3</sup> que era colocada num local separado. Este procedimento permitiu obter pilhas (para estas duas tipologias de agregados) com volumes significativos, compostas por agregados resultantes da reciclagem de RCD de várias origens e composições e que, por isso, se consideram mais representativas. Nessas pilhas foi recolhida uma quantidade considerável de agregados a várias alturas e profundidades. As quantidades recolhidas foram sujeitas ao método da enquadração, tendo em conta as recomendações de recolha fornecidas pelo Instituto do Ambiente (figura 5.6).

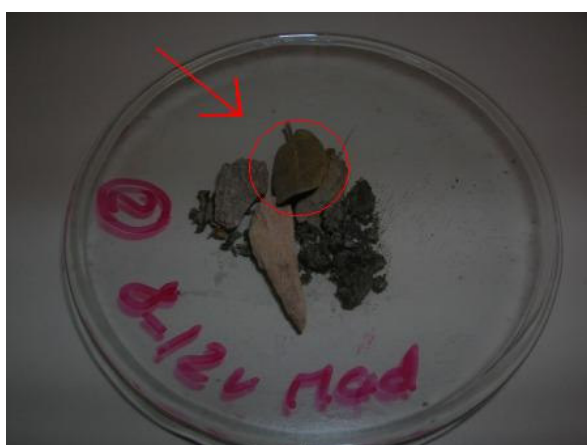
**Figura 5.7** - Presença de uma folha de sobreiro na amostra (indicada por um círculo vermelho).

- É de realçar também a presença de uma folha de sobreiro numa amostra de material de granulometria 8-12 mm (fig.5.7), que tem origem não na matéria-prima utilizada para a produção deste agregado mas sim nas árvores existentes na Unidade de Reciclagem. Este facto vem reforçar a necessidade de existir um espaço coberto para armazenamento dos agregados, sob risco de se comprometer a qualidade dos mesmos.

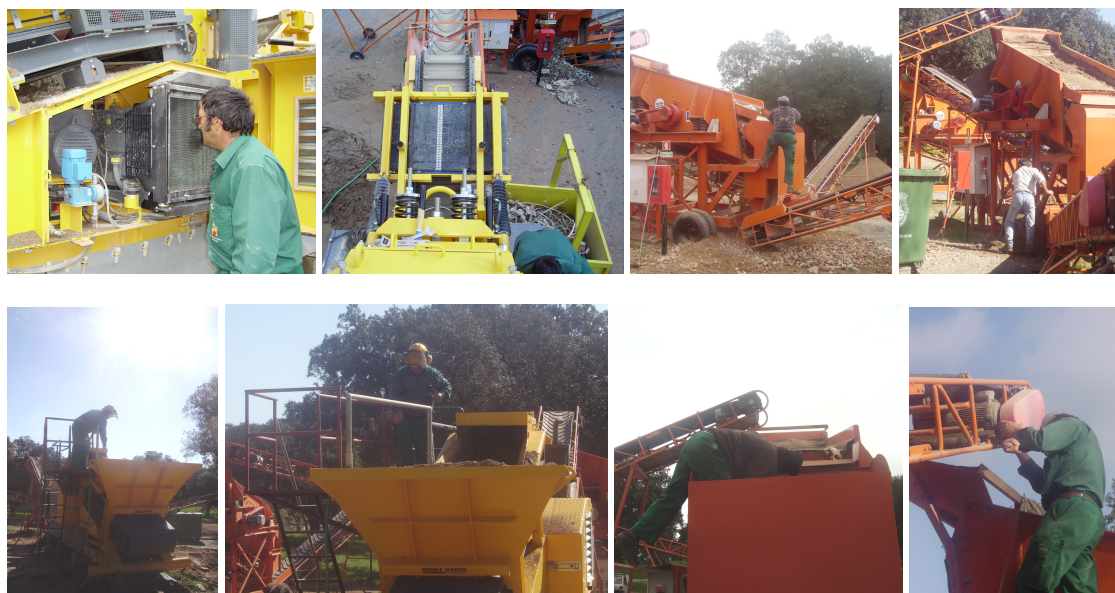
**Figura 6.1** – Por vezes a paragem repentina de algumas componentes do sistema de reciclagem, implica a interrupção da operação de forma a identificar e resolver o problema que esteve na origem dessa paragem.

Ocorreram algumas situações em que, durante a operação de reciclagem o equipamento parou repentinamente. Estas paragens implicaram a interrupção momentânea da operação de reciclagem, no sentido de tentar verificar os motivos das mesmas (figura 6.1).

Uma destas situações ocorreu porque o tapete que alimenta o britador se encontrava muito largo, deixando de existir alimentação do mesmo. Após ajuste do tapete a situação ficou resolvida. Verificaram-se ainda duas paragens do motor do britador devido à elevada temperatura que se fez sentir na época do Verão e que originou um sobreaquecimento do equipamento. Adicionalmente, ocorreram diversas paragens do motor do tapete de abastecimento da britadeira e nos motores dos tapetes, devido a um excesso de material na tolva de alimentação ou nos tapetes (nestas situações o material em excesso é removido com a ajuda de uma pá).

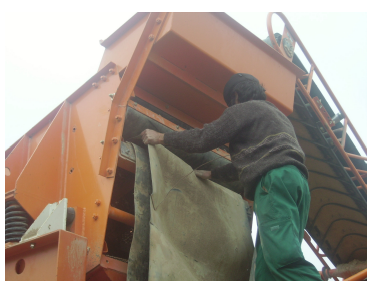
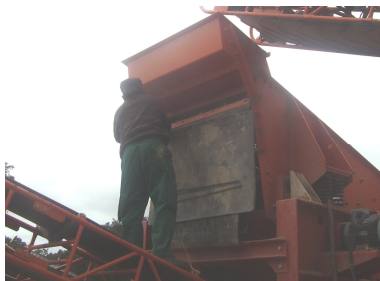
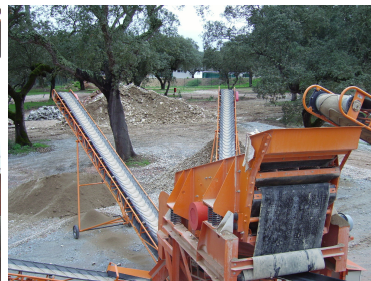
**Figura 6.6**— Colocação do tapete em tela para produção de tout-venant.

Inicialmente, foi projectada uma solução com placas metálicas amovíveis que se colocavam sobre o segundo tapete do primeiro crivo, de forma a garantir apenas a primeira crivagem dos materiais (remoção da fracção superior a 31 mm). No entanto, estas placas eram muito pesadas, tornando-se difíceis de manusear.

Em alternativa, optou-se por utilizar uma tela em substituição da placa metálica (figura 6.6), a qual apresenta as mesmas dimensões do tapete do crivo. Esta solução, apesar de ser mais fácil de manusear e permitir assegurar a produção de “tout-venant”, apresenta algumas desvantagens, nomeadamente: permite a passagem de muitos finos para os tapetes inferiores (originando perdas de materiais durante a reciclagem); apresenta um tempo de vida útil relativamente curto, exigindo uma substituição regular.

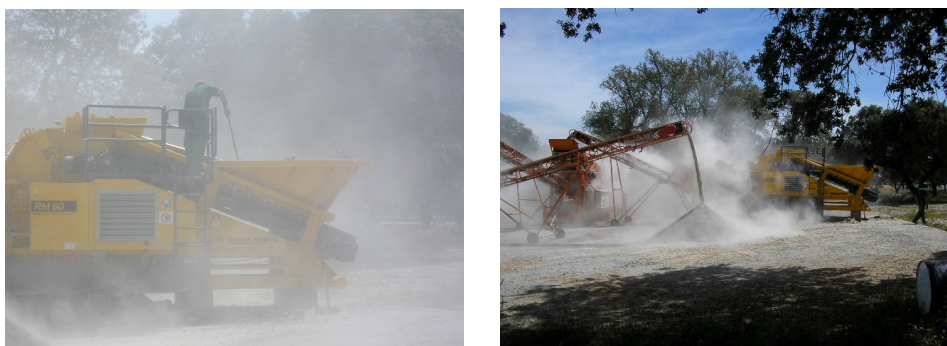
**Figura 6.10** – Poeiras libertadas nos meses de Verão, durante a reciclagem

No entanto, nos meses de Verão, altura que em os RCD se encontram mais secos, verificou-se que o processo de reciclagem libertava muito pó. Esta situação era, particularmente, evidente na zona dos crivos e tapetes, onde não existiam sistemas de humedificação para evitar a libertação de poeiras (figura 6.10).

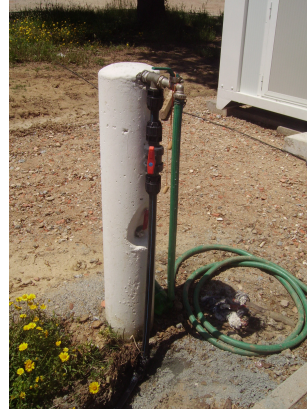
**Figura 6.11** – Aspectos diversos do sistema de minimização de poeiras instalado (provisório e final)

De forma a minimizar este problema, a equipa do projecto projectou e instalou um sistema de minimização de poeiras provisório (com recurso a meios internos da CMMN, sem custos para o projecto), baseado na instalação de tubos de rega no exterior do equipamento (figura 6.11), que permitisse a humedificação dos materiais nos pontos críticos identificados, nomeadamente nas zonas de saída do material nos diversos tapetes do sistema (figura 6.12).

A solução proposta reduziu bastante o nível de poeiras. No entanto, necessitava de melhoramentos, de forma a permitir a sua operação de uma forma mais prática e operacional, sem originar uma humificação excessiva dos materiais. Nesse sentido, foram definidos os materiais necessários para proceder à sua correcta instalação (tubos, roscas, válvulas, adaptadores, tomadas de carga, regulares de pressão, pulverizadores, etc). A sua montagem foi efectuada pelos serviços da autarquia, sem custos adicionais para o projecto.

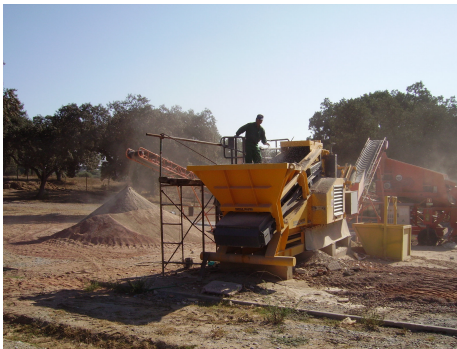
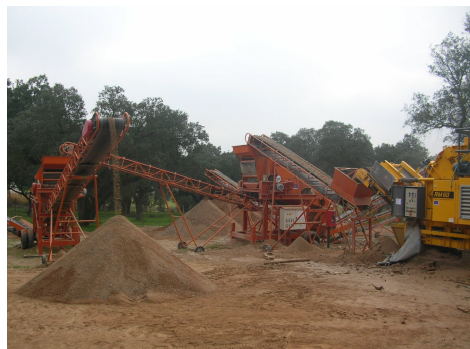
**Figura 6.12** – Após instalação do sistema de minimização de poeiras, verificou-se uma redução significativa das mesmas.

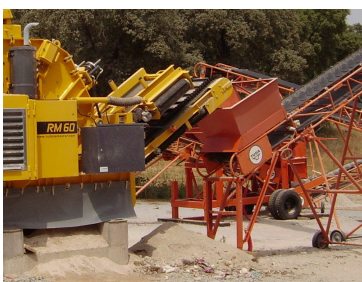
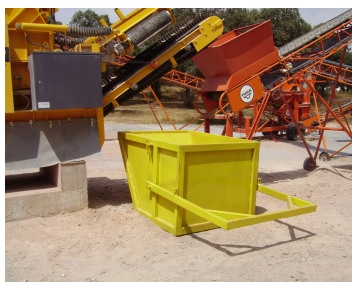
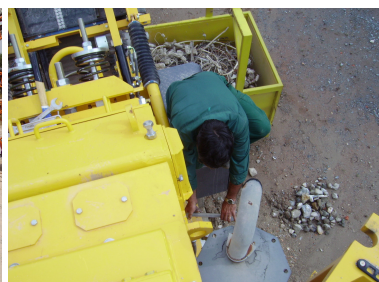
**Figura 6.13**– Contentor para recolha e armazenamento dos metais removidos no separador electromagnético.

O sistema de reciclagem instalado não previu a existência de uma solução para recolha e armazenamento provisório das fracções metálicas separadas durante a reciclagem. Desta forma, os metais removidos através do separador electromagnético caíam directamente no chão (figura 6.13). Esta situação, originava dificuldades na recolha dos metais que acabavam por se misturar com algum material fino que se acumulava junto ao britador. De forma a resolver este problema foi dimensionado e produzido internamente um contentor metálico (pelos serviços da autarquia), o qual foi colocado por baixo do separador. Este contentor permitir a recolha das fracções metálicas separadas junto ao britador, bem como o seu transporte e descarga (utilizando a retro-escavadora) num contentor de maior dimensões, onde estes materiais são armazenados para posterior envio para reciclagem.

Posteriormente, verificou-se que existia algum material fino que se acumulava dentro do contentor instalado. Este material ficava misturado com os metais sendo difícil proceder à sua remoção. Por outro lado, alguns varões metálicos removidos pelo separador, encontram-se envolvidos por restos de betão que permanecem agarrados, mesmo depois da britagem. Estas situações poderão inviabilizar a recepção dos resíduos metálicos por parte de empresas de valorização. Após algumas tentativas, a primeira situação foi resolvida através da aplicação de uma chapa metálica que permite que finos caiam dentro do recipiente de recolha dos materiais ferrosos. No que respeita à segunda situação não foi encontrar uma solução. No entanto, os materiais têm sido recebidos pelos operadores de gestão destes resíduos sem qualquer problema.
