*“Projecto REAGIR - Reciclagem de Entulho no  
Âmbito da Gestão Integrada de Resíduos”*

## **TAREFA 4/ WP4 – INSTALAÇÃO, OPERAÇÃO E MONITORIZAÇÃO DA UNIDADE PILOTO DE RECICLAGEM DE DA FRACÇÃO INERTE DOS RCD (ENTULHOS)**

### **RELATÓRIO FINAL**

#### **Síntese dos Trabalhos e Conclusões**

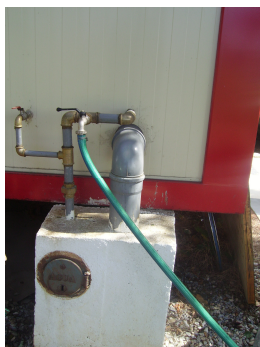
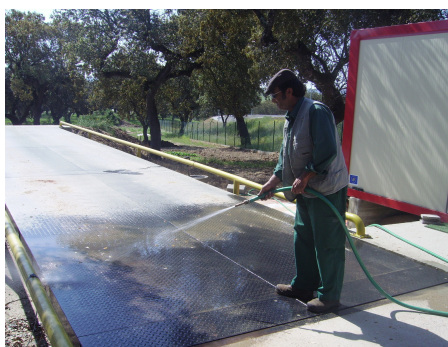
**Figura 6.14**– No sentido de remover lamas e terras que se acumulavam na plataforma de pesagem, foi instalado um ponto de água junto à mesma.

- b) A balança necessitava de ser lavada regularmente, pois a acumulação de lama/terras na plataforma de pesagem afectava o registo das pesagens. No entanto, o projecto da Unidade Piloto não previu a existência de um ponto de água junto à balança. No sentido de solucionar este problema, os serviços internos da autarquia procederam à instalação de um novo ponto de água junto ao equipamento de pesagem, permitindo a lavagem da plataforma da balança sempre que necessário (figura 6.14).

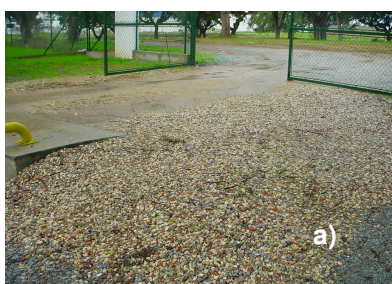
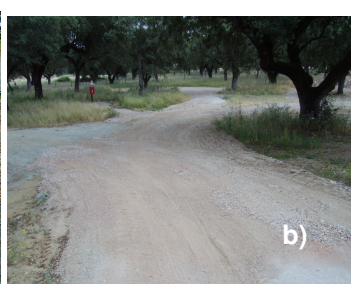
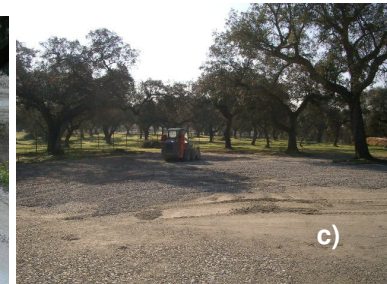
**Figura 6.16**– Aspecto geral das zonas de circulação internas, após aplicação de camada de agregados reciclados (a; b) Aplicação de agregados reciclados na zona de armazenamento dos RCD, com o objectivo de melhorar as condições de armazenamento (c).

Algumas zonas de circulação e armazenamento de RCD, encontravam-se muito irregulares e apresentavam tendência para formar lama, originando dificuldades de circulação. Estas zonas foram reparadas pelos funcionários da Unidade Piloto, através da aplicação de uma camada de 5 a 10 cm de material reciclado produzido na unidade piloto, que posteriormente foi regada e compactada (figura 6.16). Estes trabalhos foram realizados no âmbito da Tarefa 5 do projecto (Caso de Estudo 3).

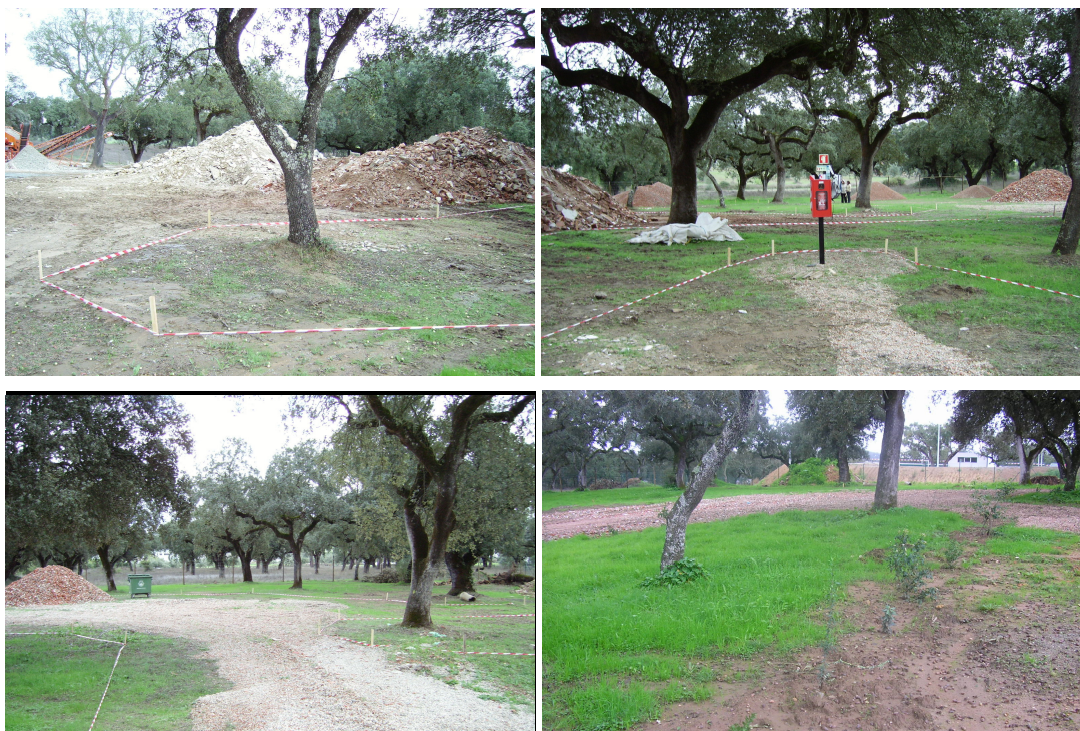
**Figura 6.17** – Definição de zonas de protecção às árvores existentes, através de fitas de sinalização e plantação de arbustos.

De forma a evitar a compactação das zonas em redor das árvores ou a quebra de ramos, foram definidas zonas de protecção, em redor das mesmas, com a dimensão aproximada das respectivas copas. Estas zonas foram demarcadas no terreno com fitas sinalizadoras. Posteriormente, procedeu-se à plantação de pequenos arbustos, com o objectivo de criar uma pequena barreira, que condicionasse a utilização destas zonas (figura 6.17). Estava previsto proceder-se à delimitação de algumas destas zonas com lancis produzidos com agregados reciclados no Caso de Estudo 1, Tarefa 5, mas essa aplicação não foi possível antes do final do projecto. No entanto, e tendo em conta que as peças se encontram disponíveis, as mesmas serão aplicadas com este objectivo no período pós-projecto, caso ao CMMN opte por dar continuidade ao funcionamento da Unidade Piloto (figura 6.18).

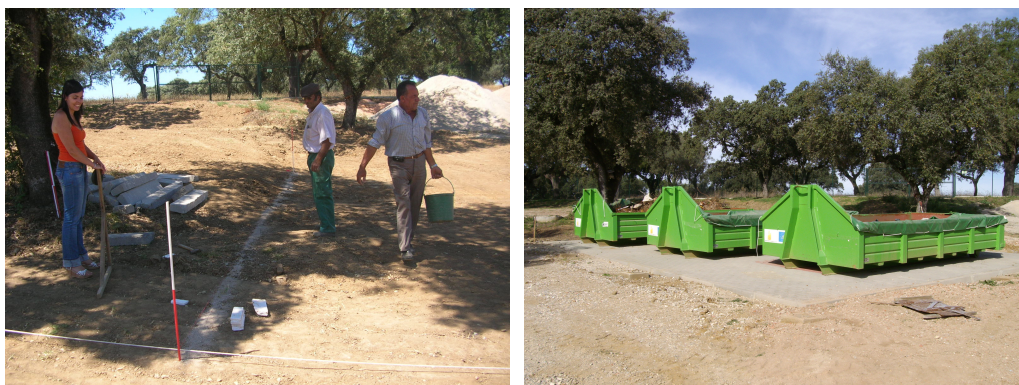
**Figura 5.19**– Pavimentação da zona de armazenamento temporário de resíduos

Esta zona foi pavimentada utilizando as peças (lancis e pavês) produzidas no Caso de Estudo 1 da Tarefa 5, melhorando as condições de recolha e permitindo a aplicação demonstrativa das peças produzidas com agregados reciclados (figura 5.19).

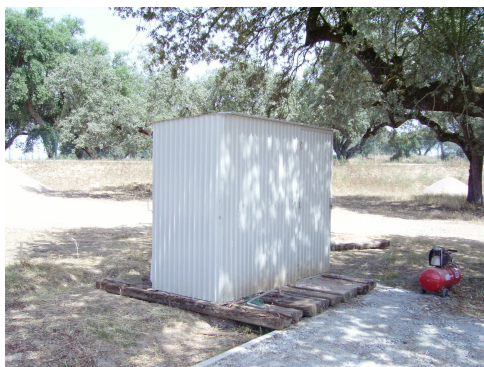
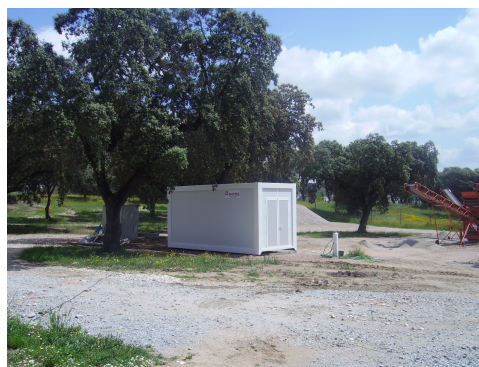
**Figura 6.20** – Estrutura provisória (a) e final (b), instaladas junto à plataforma de reciclagem, para armazenamento de ferramentas e apoio à operação do sistema de reciclagem.

Provisoriamente foi instado, junto à plataforma de reciclagem, um pequeno contentor/cabine metálica (já existente nas instalações da CMMN), onde se passou a armazenar o equipamento (figura 6.20). No entanto, está solução não apresentava as dimensões e características necessárias para assegurar o armazenamento dos materiais e produtos em causa, com a devida segurança. De forma a assegurar as condições necessárias, foi instalada uma estrutura coberta, devidamente pavimentada, com dois compartimentos, de forma a permitir o armazenamento separado das ferramentas e dos produtos considerados perigosos e inflamáveis.

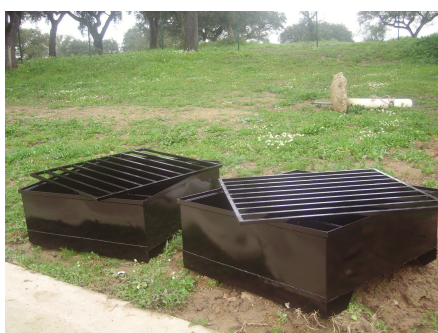
**Figura 6.21**– Bacias de retenção em metal, construídas pelos serviços da CMMN, de forma a promover o correcto armazenamento de combustíveis e óleos usados na Unidade Piloto. Estas bacias encontram-se num compartimento separado na estrutura coberta instalada junto à plataforma de reciclagem.
